**Monumentnummer:** 1209

**Status:** Gemeentelijk monument

## Omschrijving gemeentelijk monument

Voormalige burgemeesterswoning gebouwd in 1911 en bestaande uit één bouwlaag met mansardekap.

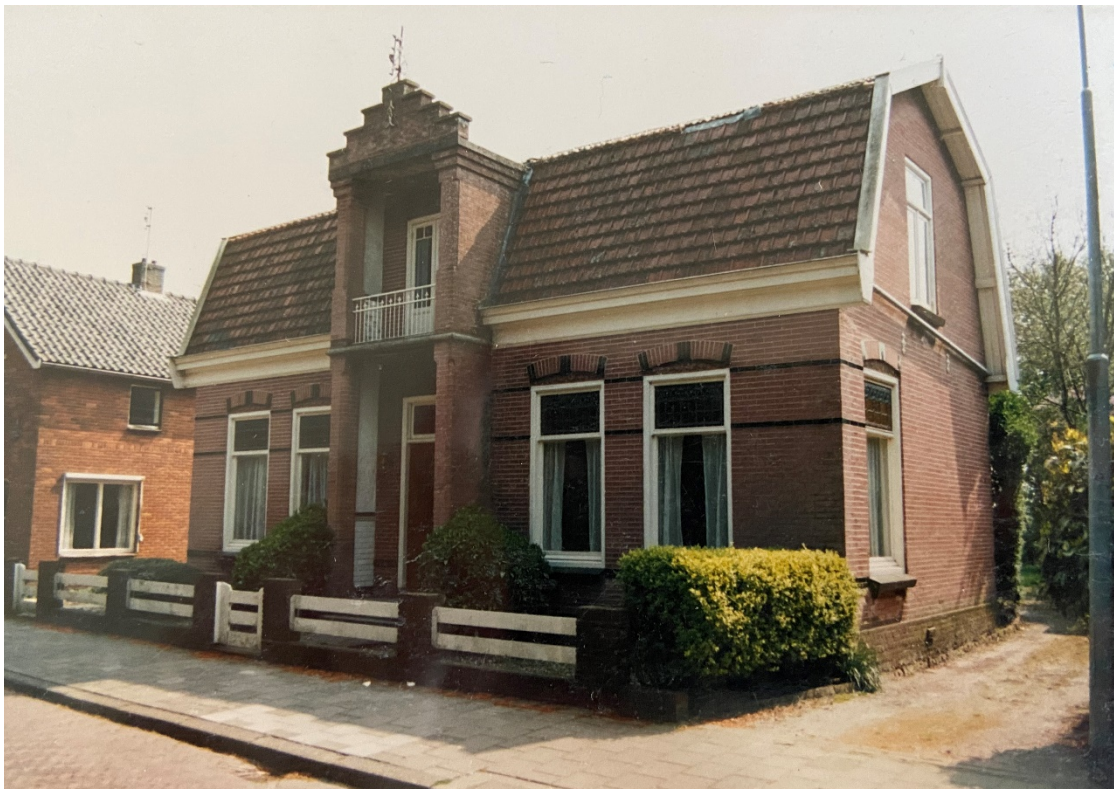
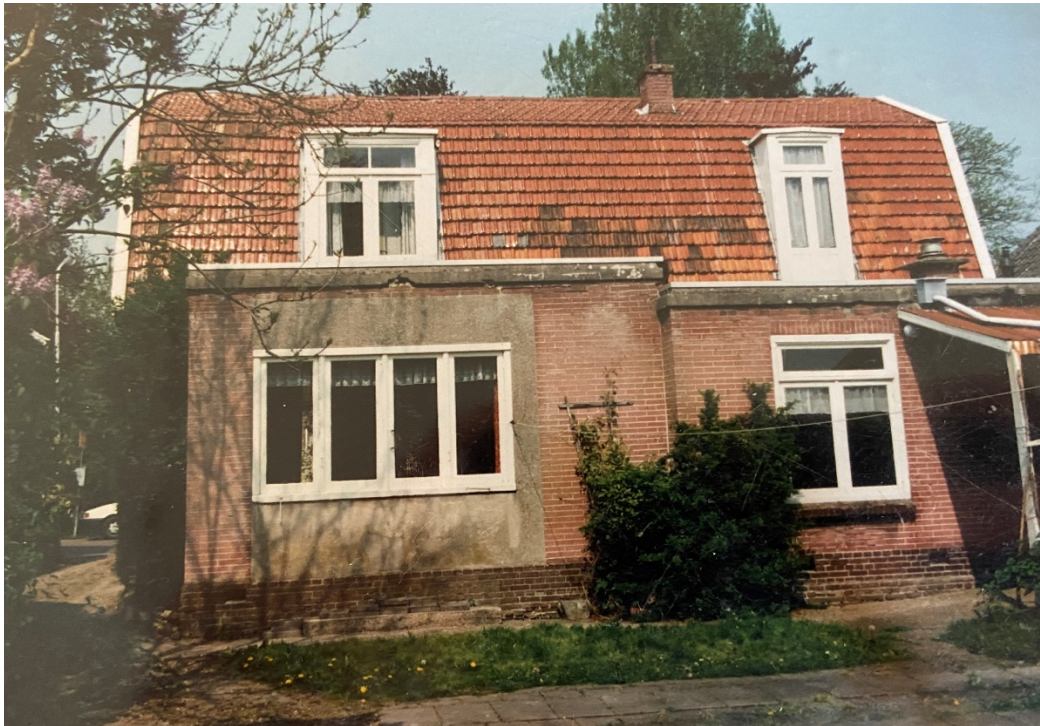
De voor- en achtergevel in 1990.

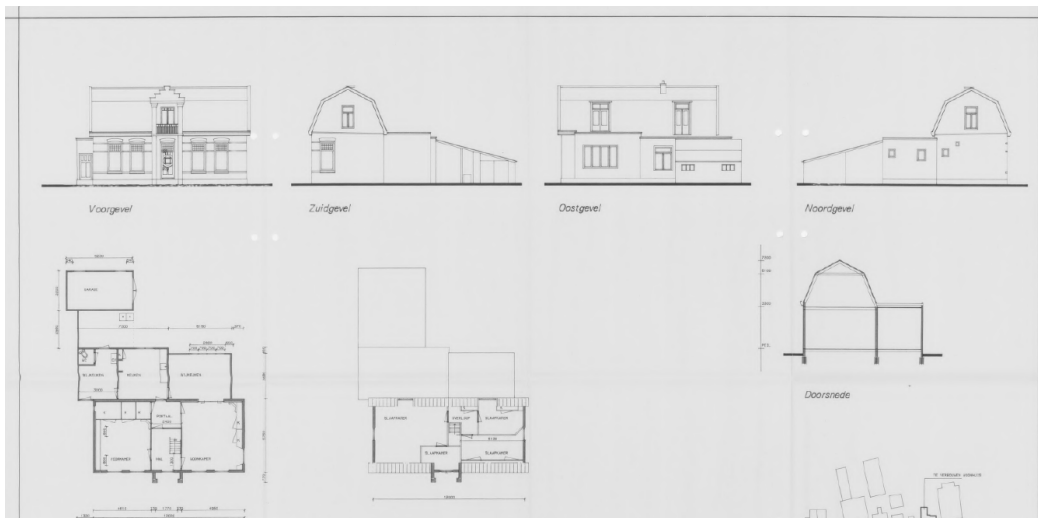
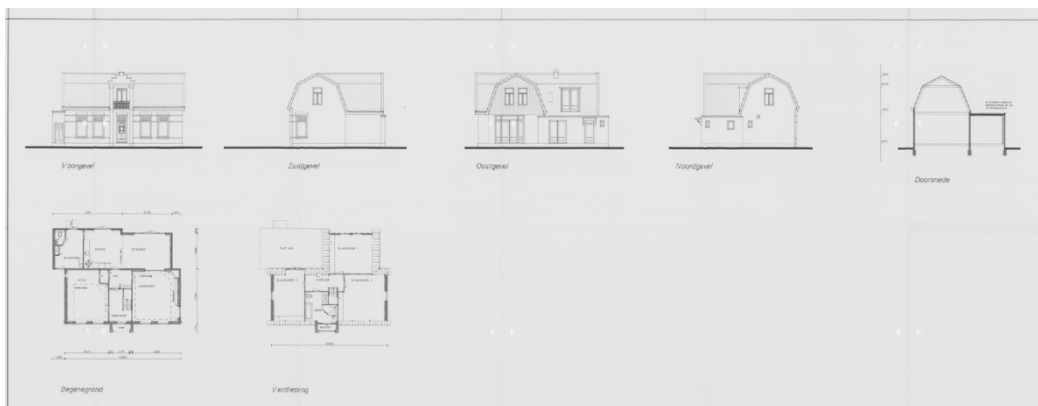
Bouwtekeningen uit 1995 met daarop de bestaande en nieuwe situatie.

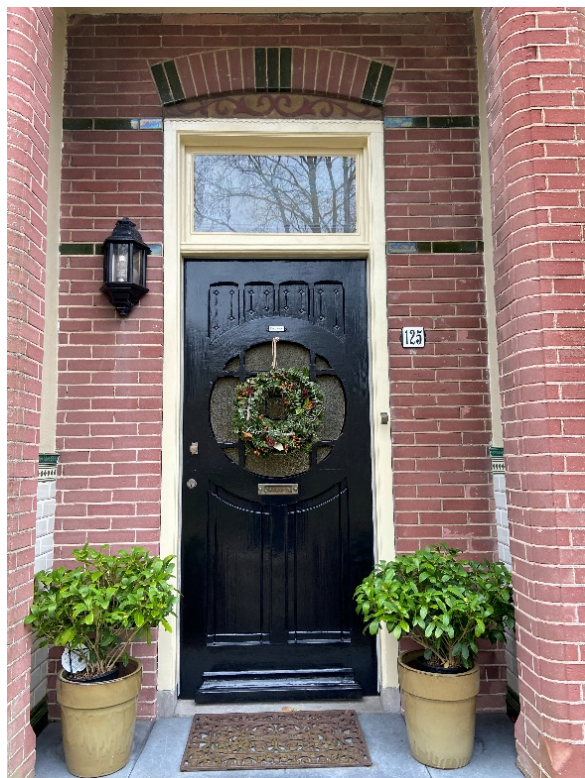
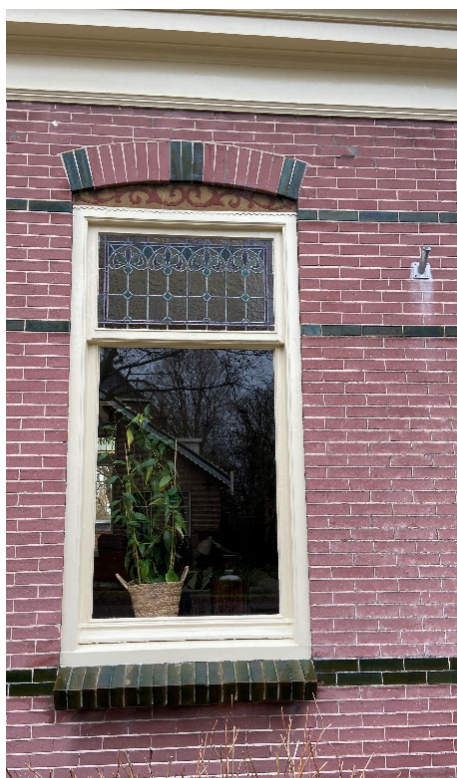
De voorgevel is symmetrisch ingedeeld met centraal een vooruit springend en verhoogd middenrisaliet. Het middenrisaliet vormt op de begane grond een portiek waarin zich de hoofdingang bevindt bestaande uit een houten paneeldeur met een rond venster en een bovenlicht. De portiek is ingevuld met een lambrisering van witte 'metro' tegels die wordt beëindigd door een decoratieve rand. De ingang heeft een hardstenen trap van twee treden. Boven de hoofdingang bevindt zich op de verdieping een balkon. De betonnen balkonvloer is ingeklemd tussen de muurdammen van het middenrisaliet net zoals het ijzeren balkonhek. De balkondeuren bestaan uit twee openslaande paneeldeuren met glasinulling en roedeverdeling. Boven het kozijn is een hanenkam aangebracht met groen gekleurde keramische sluit- en aanzetstenen. Het spaarveld heeft een decoratieve invulling. De muurdammen worden beëindigd door getrap metselwerk waarop een betonnen plaat rust. Daarboven is een trapgevel gemetseld met betonnen afdekkers. In het midden van de trapgevel is een muuranker aangebracht en bovenop de trapgevel een gietijzeren makelaar.

Links en rechts van het middenrisaliet bevinden zich twee schuifvensters waarvan het bovenlicht is ingevuld met glas-in-lood. Boven de vensters zit een hanenkam met groen gekleurde keramische sluit- en aanzetstenen en het spaarveld heeft een decoratieve invulling. De gevel wordt afgesloten door een omtimmerde bakgoot met huizingdeel.

Detailfoto's van de voordeur en het raamkozijn.

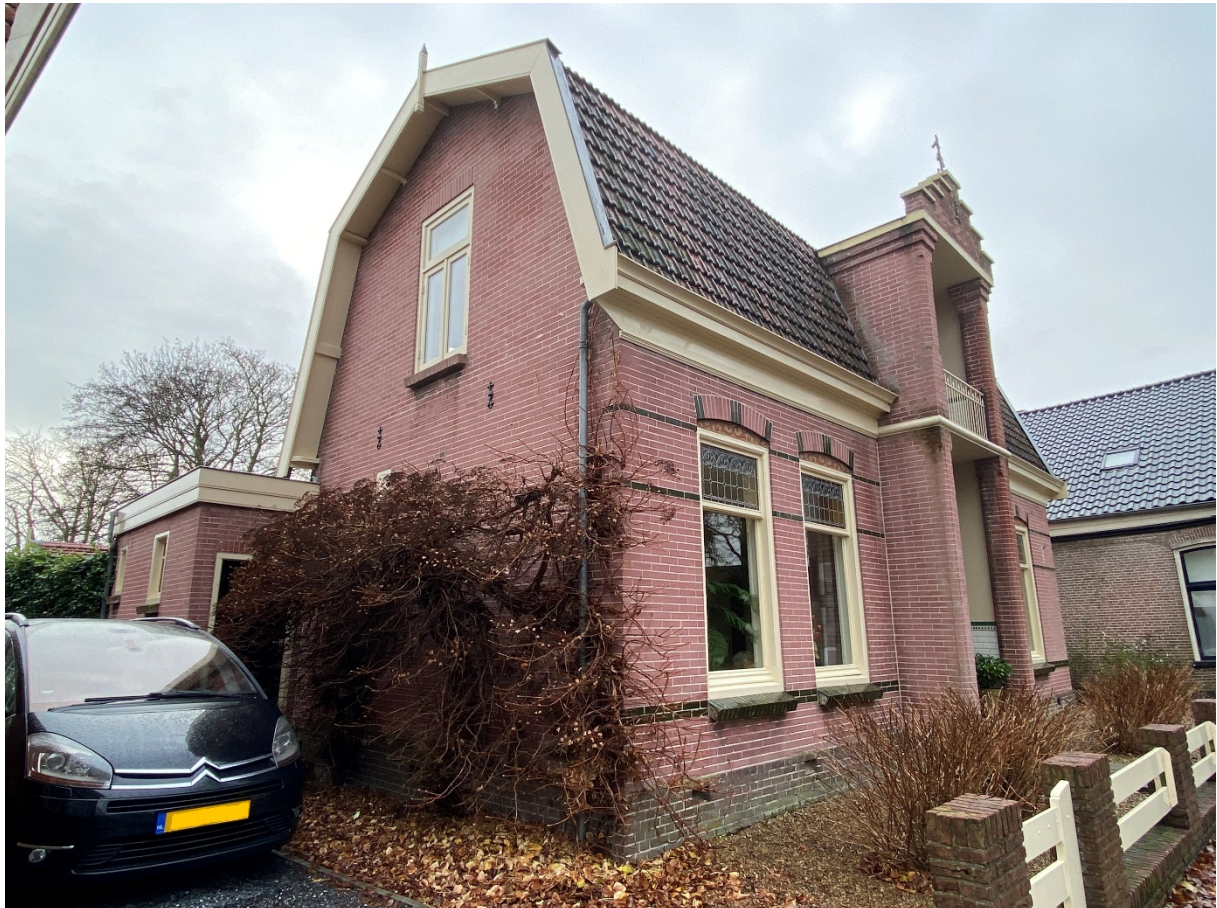
Linkerzijgevel

De linkerzijgevel is grotendeels gesloten uitgevoerd. Op de begane grond zit een klein rechthoekig venster dat in het verleden tot de achterliggende bedstede behoorde. Op de verdieping zit een houten venster met stolpstel met bovenlicht, aan de onderzijde zit een raamdorpel en aan de bovenzijde een rollaag. In het midden van de gevel bevinden zich twee muurankers in de vorm van een Franse lelie. De gevel wordt afgesloten door een houten overstek met waterbord/windveer en makelaar. Tevens is aan de linkerkant de plat afgedekte aanbouw zichtbaar met daarin een paneeldeur met drie verticale vensters die toegang biedt tot de bijkeuken en twee kleine rechthoekige vensters in de linkerzijgevel van de aanbouw. De gevel wordt afgesloten door een houten boeideel met zinken kraal.

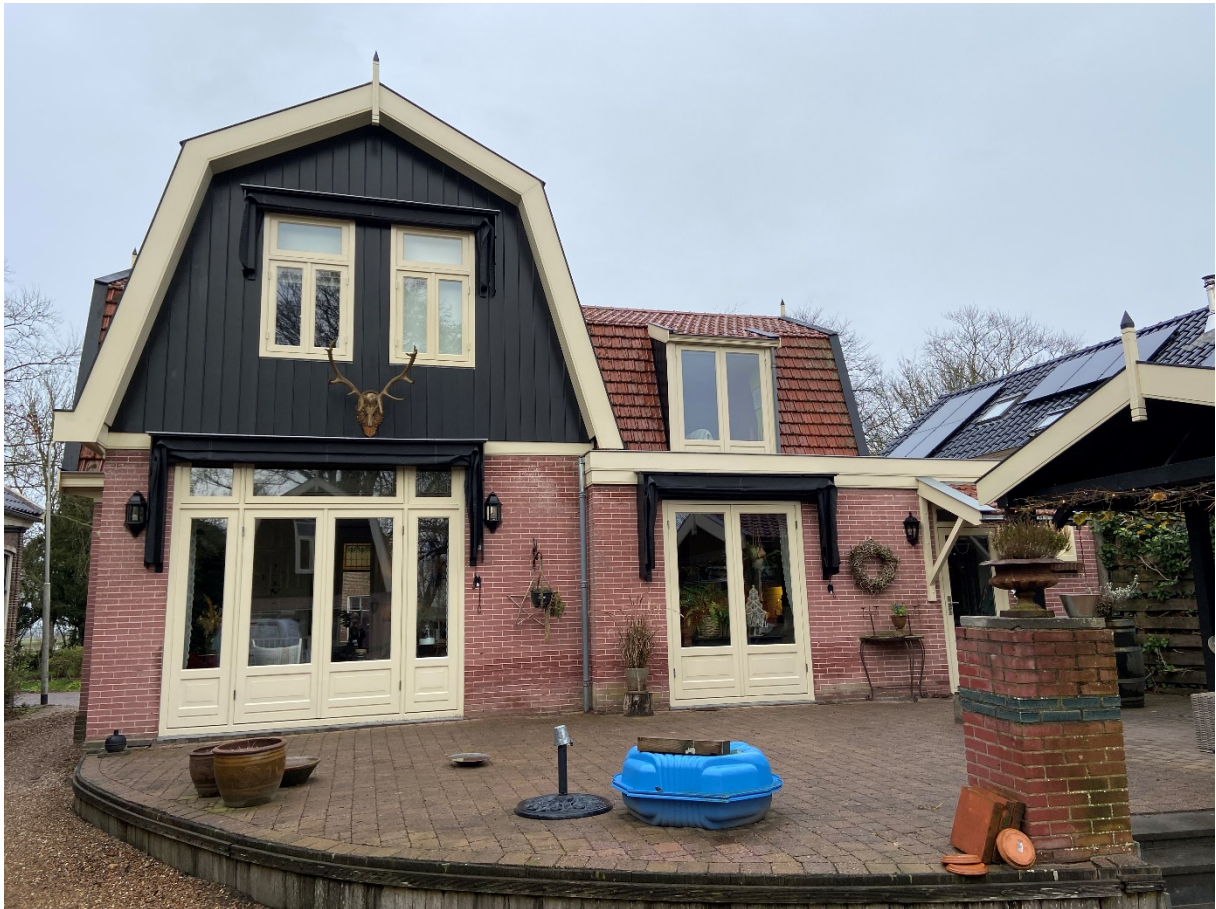
Achtergevel

De achtergevel is van links naar rechts voorzien van twee openslaande deuren met zijlichten en bovenlichten. De borstwering is ingevuld met een houten paneel. Daarnaast nog twee openslaande deuren met een houten paneel als borstwering. Rechts daarvan zit de achterdeur met een houten paneel en glasinfilling en met een bovenlicht. Boven de achterdeur zit een luifel met een pannendakje. Rechts naar de achterdeur zit een toiletraam. Alle kozijnen in de achtergevel zijn in de jaren '90 vernieuwd, maar bevinden zich wel op de originele locatie. Geheel links bevindt zich op de verdieping de in 1995 gerealiseerde dakopbouw. De topgevel is ingevuld met staande houten delen en twee vensters met stolpstel en bovenlicht. De topgevel wordt afgesloten door een waterbord/windveer met een makelaar. Rechts naast de dakopbouw bevindt zich in het achterdakvlak van het originele hoofdvolume een aangekapte dakkapel met pannendak en twee openslaande paneeldeuren die toegang bieden tot het platte dak van de aanbouw.

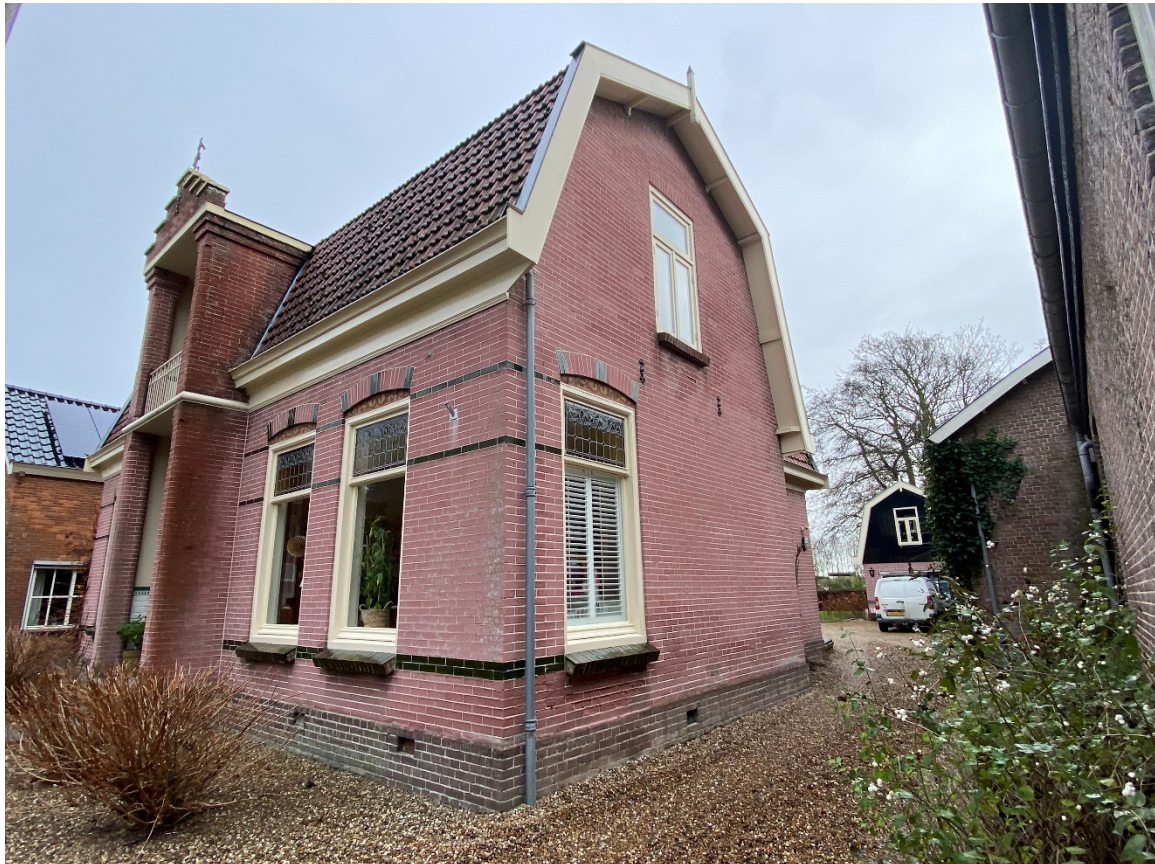
Rechterzijgevel

Geheel links in de rechterzijgevel zit een venster met schuifraam en bovenlicht. Het bovenlicht is ingevuld met glas-in-lood. Boven het kozijn zit een hanenkam met groen gekleurde sluit- en aanzetstenen. Het spaarveld is decoratief ingevuld. Op de verdieping zit een venster met stolpstel en bovenlicht, aan de onderzijde zit een gemetselde raamdorpel en aan de bovenzijde een rollaag. In het midden van de gevel bevinden zich twee muurankers in de vorm van een Franse lelie. De gevel wordt afgesloten door een houten overstek met waterbord/windveer en makelaar. Terug liggend bevindt zich de gevel van de aanbouw, deze gevel is gesloten uitgevoerd. Een gedeelte van de gevel is voorzien van pleisterwerk, dit is een bouwspoor en herinnert aan de openslaande tuindeuren die hier tot aan de jaren '50 hebben gezeten. Dit gedeelte van de gevel wordt afgesloten door een omtimmerde bakgoot met huizingdeel.

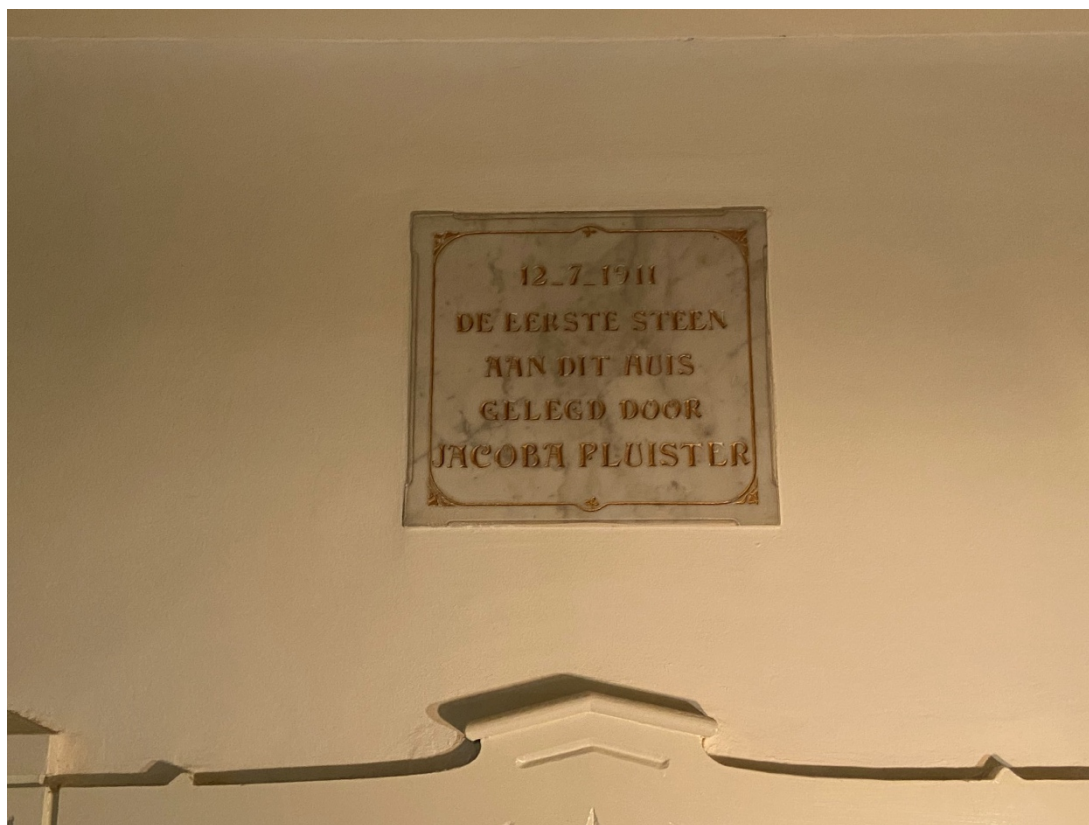
Eerste steenlegging in de gang.
